TESIS DOCTORAL

**Caracterización, deterioro y limpieza de los materiales pétreos del
antiguo Hospital de Jornaleros de Madrid**

Madrid, 2015

Caracterización, deterioro y limpieza de los materiales pétreos del Antiguo Hospital de Jornaleros de Madrid

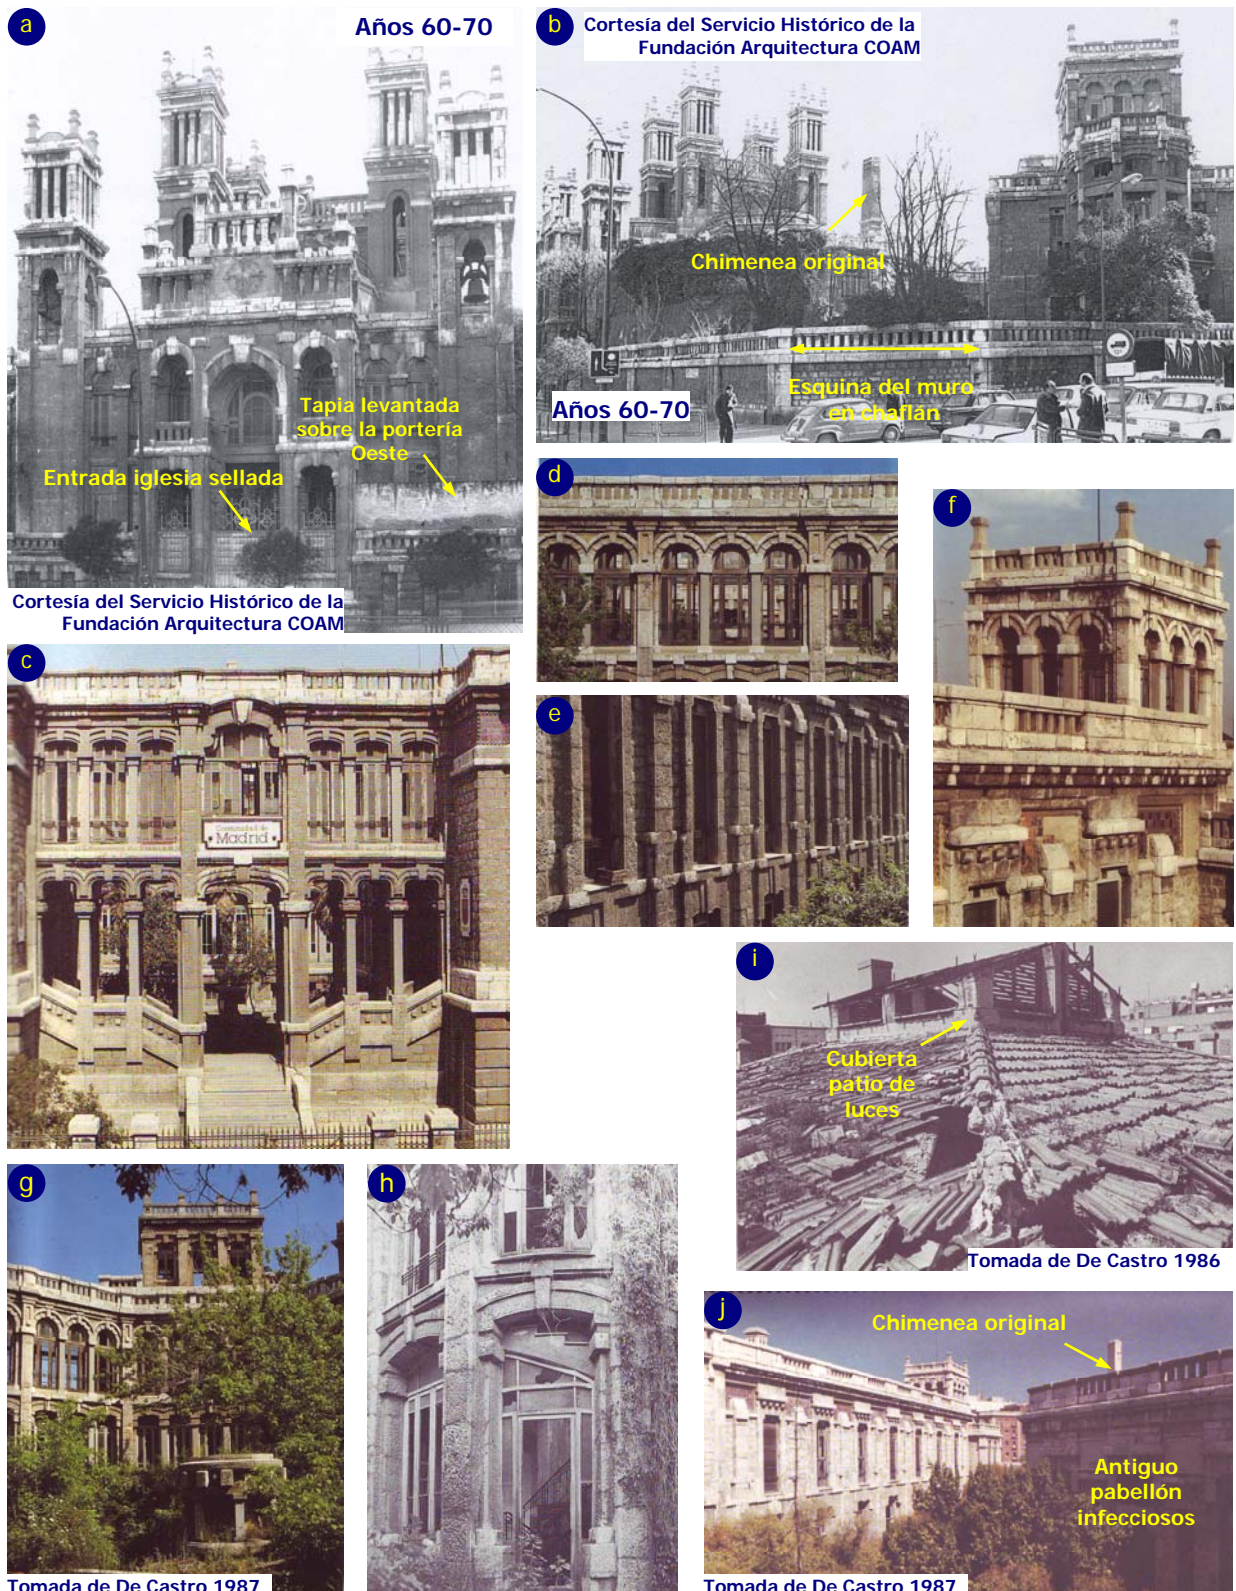
Fig.2.6. Estado del Antiguo Hospital antes de su restauración y rehabilitación integral en los años ochenta.

Tras su cierre definitivo, el inmueble se convirtió en lugar de robos y vivienda marginal, perdiéndose numerosos elementos y avanzando su deterioro (figura 2.6)⁵. En el Plan de Reforma Interior del Antiguo Ensanche de 1972, el hospital es catalogado como edificio o conjunto arquitectónico a conservar, acogiendo su primera protección como Bien Cultural y Arquitectónico. Posiblemente relacionado con esta catalogación, en 1973 se redacta un informe donde se indica que el hospital representa uno de los más singulares conjuntos edificatorios de Madrid y que responde a una edificación de carácter monumental. Comienzan entonces gestiones privadas para dar otro uso al inmueble, que generaron numerosas polémicas puesto abundaban intereses especulativos y comerciales⁶, contemplándose incluso su demolición al resultar su conservación muy costosa.

- a. Fachada principal de la iglesia.
- b. Vista general desde la intersección de la calle Raimundo Fernández Villaverde con Treviño.
- c. Cuerpo de entrada por la calle Maudes, con la escalinata de acceso y patio de entrada originales.
- d. Fachada al patio central, galería superior del anillo circulatorio.
- e. Fachada de uno de los antiguos pabellones de enfermería dirigidos a la calle Raimundo Fernández Villaverde.
- f. Torreón exterior de remate en una de las naves diagonales.
- g. Patio octogonal y su fuente central.
- h. Escalera absidal del patio central.
- i. Cubierta del torreón central del pabellón de entrada y de su patio de luces.
- j. Jardín entre la nave Noreste y el antiguo pabellón de infecciosos.

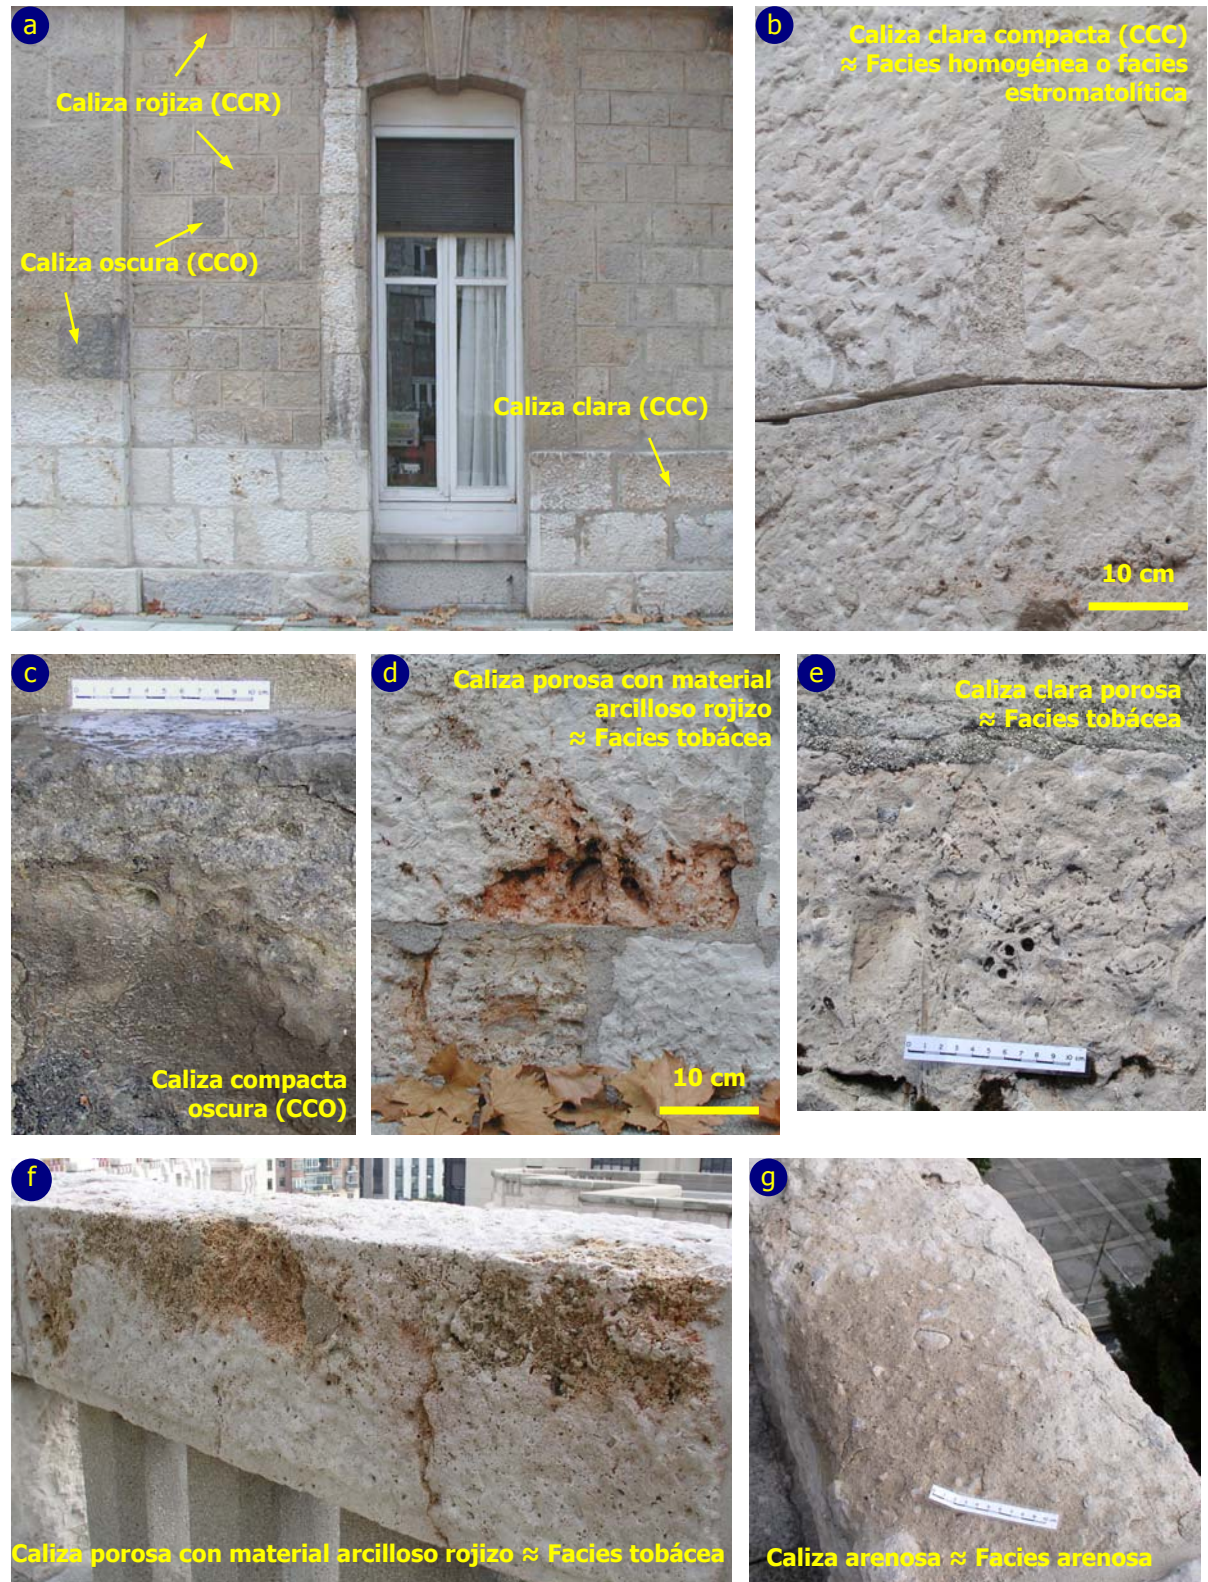
En las fachadas se identifican principalmente tres variedades de piedra caliza, que otorgan cierta heterogeneidad cromática. La práctica totalidad de las piezas pétreas se corresponde con una caliza compacta de tonalidad clara (denominada CCC, figuras 4.3.a y 4.3.b). Se identifica una caliza de coloración oscura y compacta (denominada CCO), algo más blanda (figura 4.3.c), y otra también compacta de coloración rojiza (denominada CCR), que en ocasiones presenta elevada porosidad, debiéndose su tonalidad a material suelto arcilloso alojado en el interior de sus cavidades (figuras 4.3.d y 4.3.f).

También se observan zonas donde la caliza presenta importante porosidad pero carece de material arcilloso (figura 4.3.e). En la balaustrada, además de estas tres variedades, se reconoce una caliza de aspecto arenoso con cantos (figura 4.3.g). La mayoría de las piezas pétreas que constituyen la cara exterior del muro están conformados en general por la misma caliza compacta de tonalidad clara (CCC) que la observada en las fachadas (figura 4.4.a). Se reconocen igualmente una caliza porosa, de tonalidad clara (figura 4.4.b) o rojiza, y una caliza arenosa (figura 4.4.c), con cierta representatividad de ambas en el plano retranqueado del nivel medio, en donde la caliza arenosa presenta en numerosas ocasiones diversas coloraciones rojizas (figura 4.4.a). En el trasdós del muro, las calizas arenosa y porosa rojiza están ampliamente representadas (figuras 4.5.b y 4.5.c).

En una primera aproximación, las variedades identificadas podrían corresponder a las facies homogénea, tobácea y arenosa de los carbonatos fluviolacustres de la Unidad Superior Miocena. Puntualmente, en el muro también se observa una variedad constituida por fragmentos calcáreos litificados, con morfologías angulosas y tamaños muy irregulares (figura 4.5.d), y por una matriz más o menos arcillosa, de ahí las diversas tonalidades rojizas que presentan (figura 4.5.d), que podría corresponderse con una facies brechoide. Las improntas kársticas que principalmente se observan están relacionadas con procesos de disolución-cementación, con la formación de oquedades por la disolución del carbonato cálcico y posterior precipitación de cementos de calcita tapizando las cavidades (figura 4.5.e), y material arcilloso de tonalidad rojiza (figuras 4.3.d, 4.3.f y 4.5.c).

Las tres principales variedades de caliza identificadas en los paramentos presentan en general buen estado de conservación, mostrando las variedades más arenosas, heterogéneas y/o con improntas de karstificación, rellenos arcillosos principalmente, cierto deterioro puntual. Estas morfologías de alteración se corresponden con erosión diferencial y/o descamados superficiales, que se observan principalmente como se ha indicado en las piezas pétreas empleadas en las balaustradas y en el trasdós del muro perimetral. En la tercera parte de la tesis se aborda el análisis del deterioro que afecta a los paramentos del Antiguo Hospital, centrado en procesos físico-químicos relacionados con la composición química y tonalidad de la caliza así como con el entorno urbano contaminado en el que se localiza el inmueble y que afectan a su valor estético.

Fig.4.3. Principales variedades de piedra caliza identificadas en las fachadas del Antiguo Hospital y su posible correspondencia con algunas de las facies de los carbonatos fluviolacustres de la Unidad Superior Miocena de la cuenca terciaria continental de Madrid (año 2006).

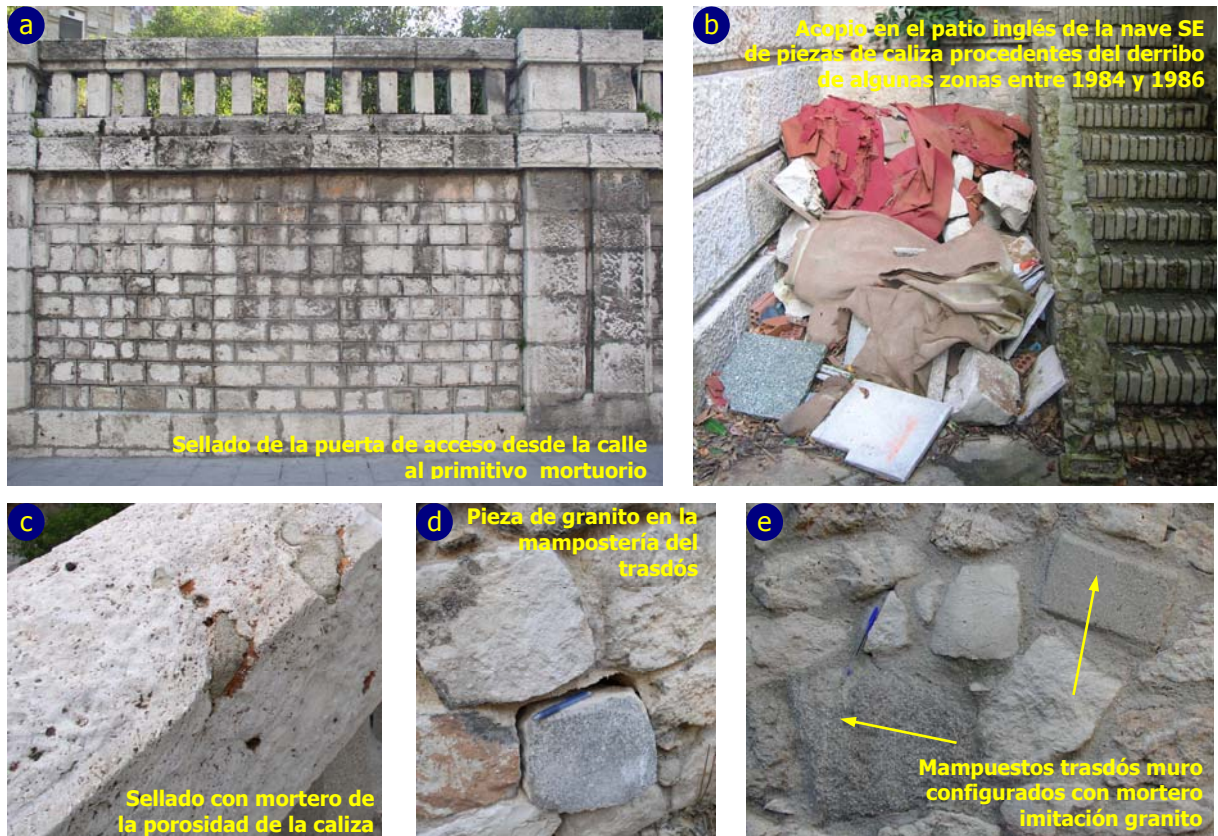
La práctica totalidad de la piedra caliza existente en los mismos antes de la última intervención acometida en el inmueble (2006-2008), se corresponde con material pétreo original. Algunas piezas han desaparecido y/o se han trasladado, y otras han sido objeto de intervenciones puntuales. Como se observaba en las figuras 2.2.a y 2.5.a, desde la calle podía accederse al primitivo mortuorio mediante una puerta. Esta puerta debió sellarse antes que el Hospital entrara en funcionamiento, pues el mortuorio fue trasladado y la habitación soterrada bajo el jardín Este de la iglesia nunca funcionó como tal (epígrafe 2.1.2). Para cerrar este vano, se empleó la piedra misma caliza, notándose ligeramente el sellado (figura 4.6.a).

Especialmente en las balaustradas, se observa la reintegración puntual o sellado con mortero de la porosidad que presenta la caliza que constituye las albardillas (figura 4.6.c). En el trasdós del muro, puntualmente puede observarse la sustitución de mampuestos de piedra caliza, bien por bloques de granito (figura 4.6.d), bien por piezas dimensionadas con mortero imitación granito (figura 4.6.e).

Fig.4.6. Aspectos relacionados con intervenciones efectuadas en la piedra caliza de los paramentos del inmueble observados en el año 2006.

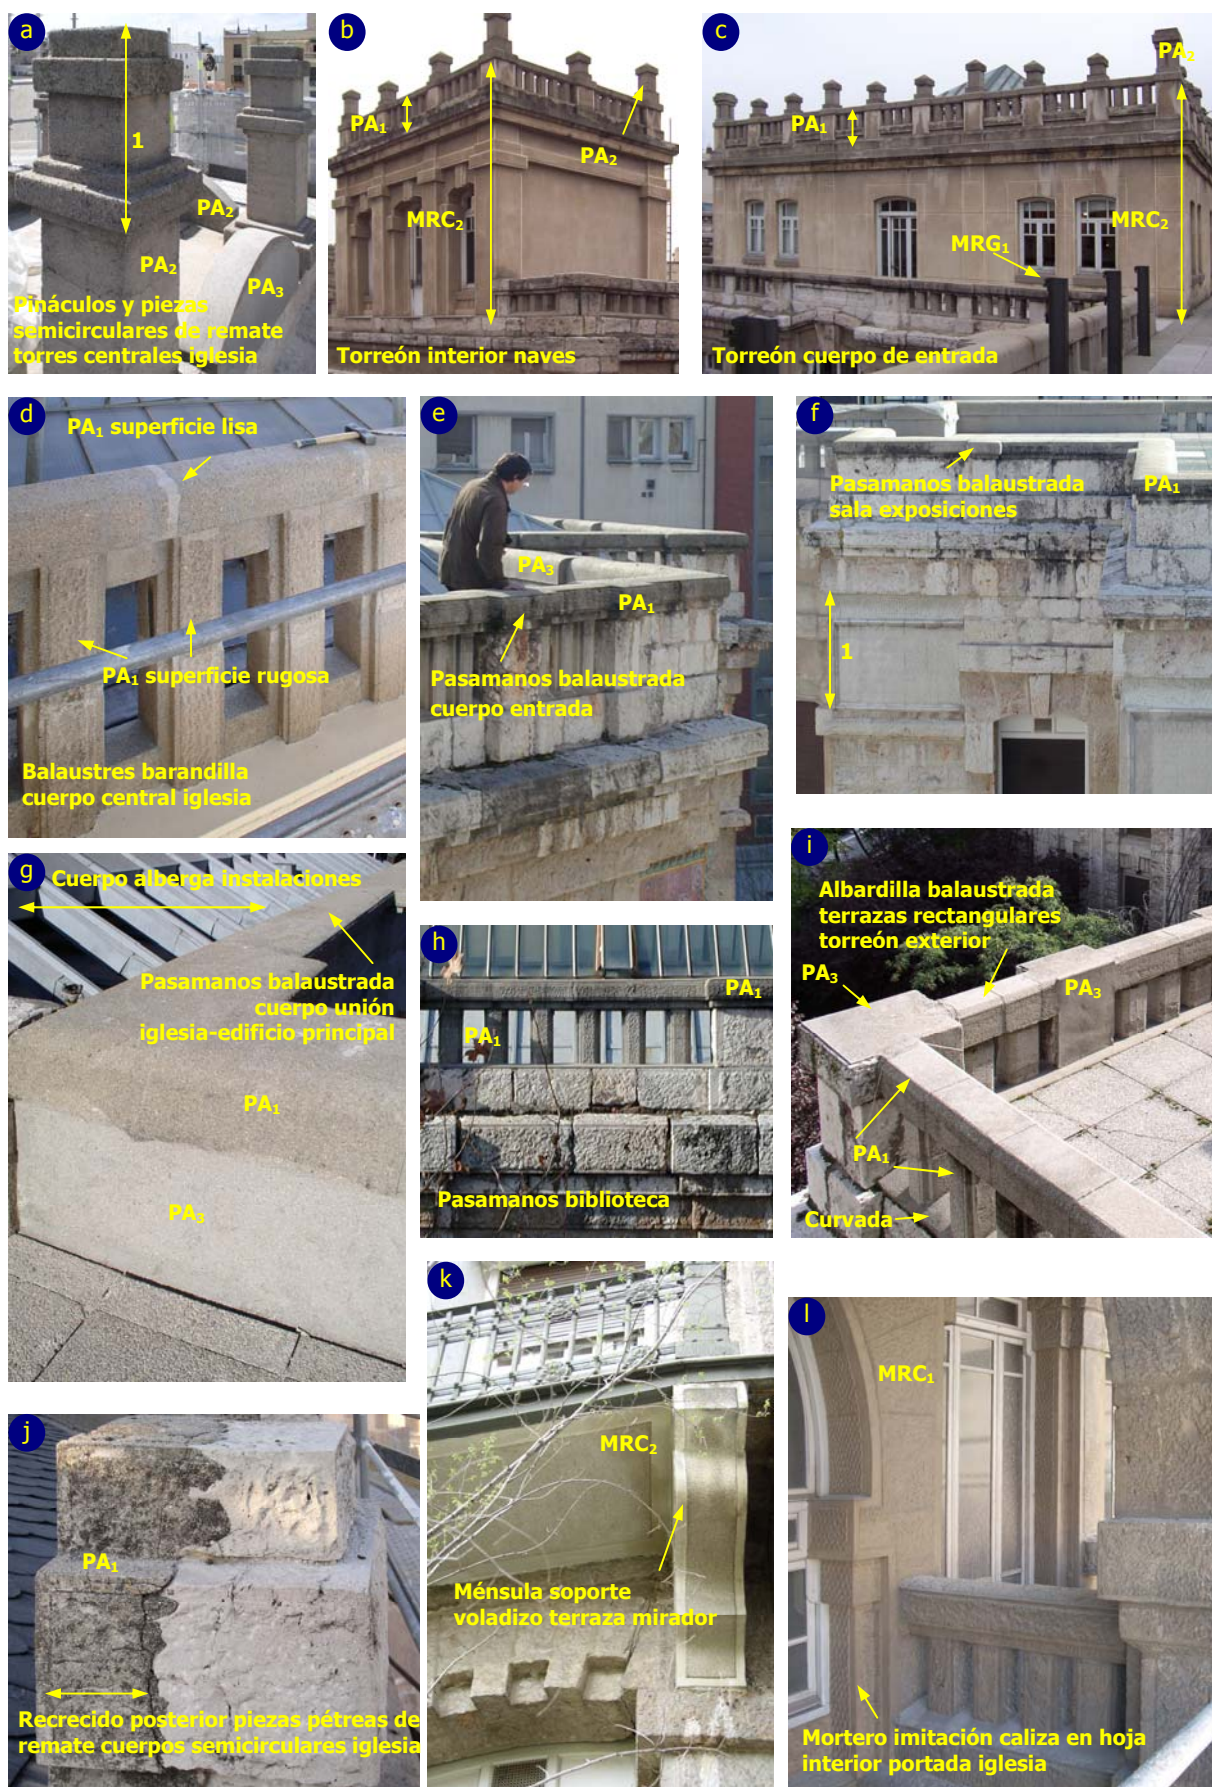
Fig.6.1. Tipologías de piedra artificial y morteros de revestimiento identificados en las fachadas (año 2006).

PA: piedra artificial, MRC: mortero revestimiento imitación caliza, MRG: mortero revestimiento imitación granito.

1: Friso corrido constituido por baldosas hidráulicas de tonalidad blanca en las fachadas de la sala de exposiciones.

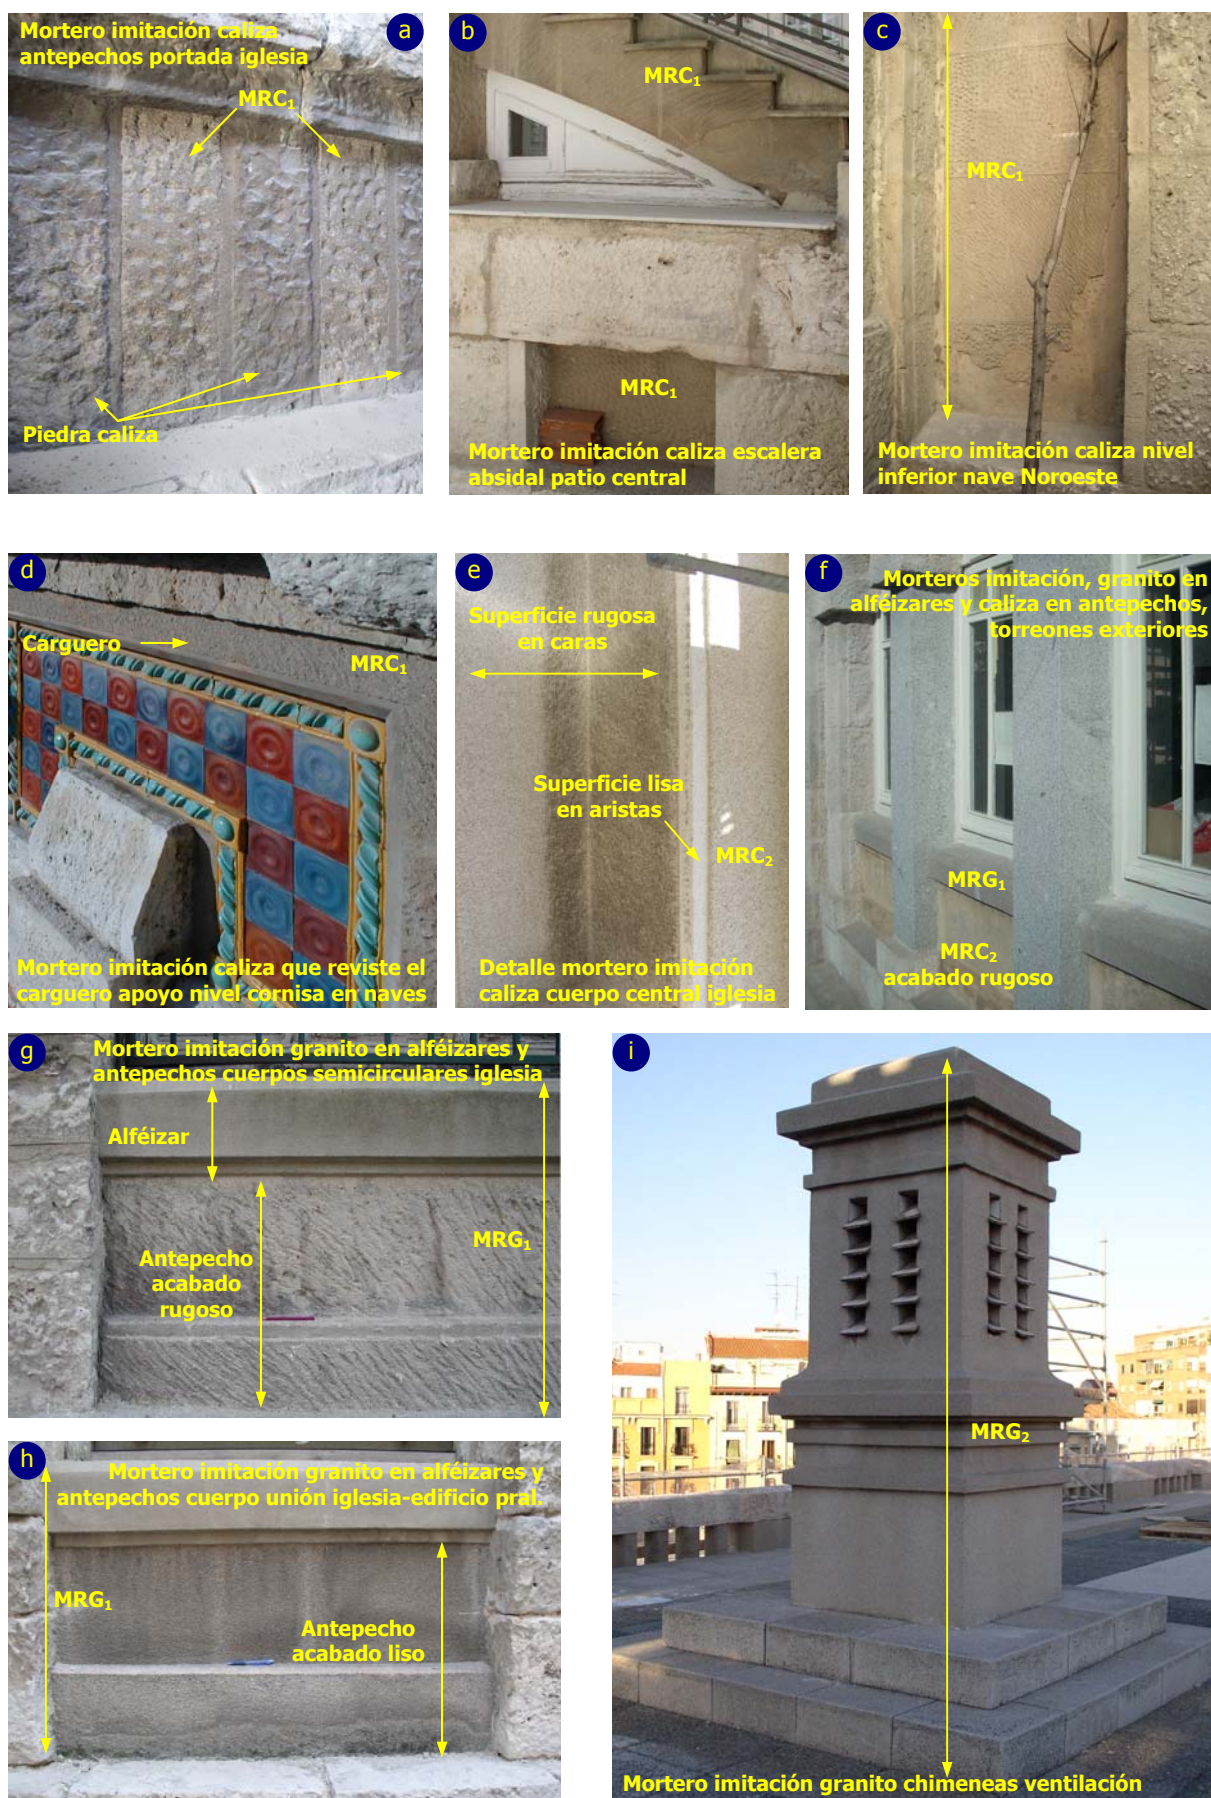
¹¹ Tanto en los torreones exteriores como en los interiores de las naves, sólo los antepechos de las fachadas dirigidas hacia las terrazas de las mismas presentan los revestimientos que se han clasificado como MRG₁. En las demás fachadas, como se ha indicado, los antepechos están revestidos con mortero imitación caliza del tipo 2 (figuras 6.1.b y 6.2.f), con acabado superficial rugoso.

Fig. 6.2. Morteros de revestimiento identificados en las fachadas y terrazas del Antiguo Hospital (año 2006).

MRC: mortero revestimiento imitación caliza, MRG: mortero revestimiento imitación granito.
La nomenclatura de los diversos materiales se corresponde con la indicada en la tabla 6.3.

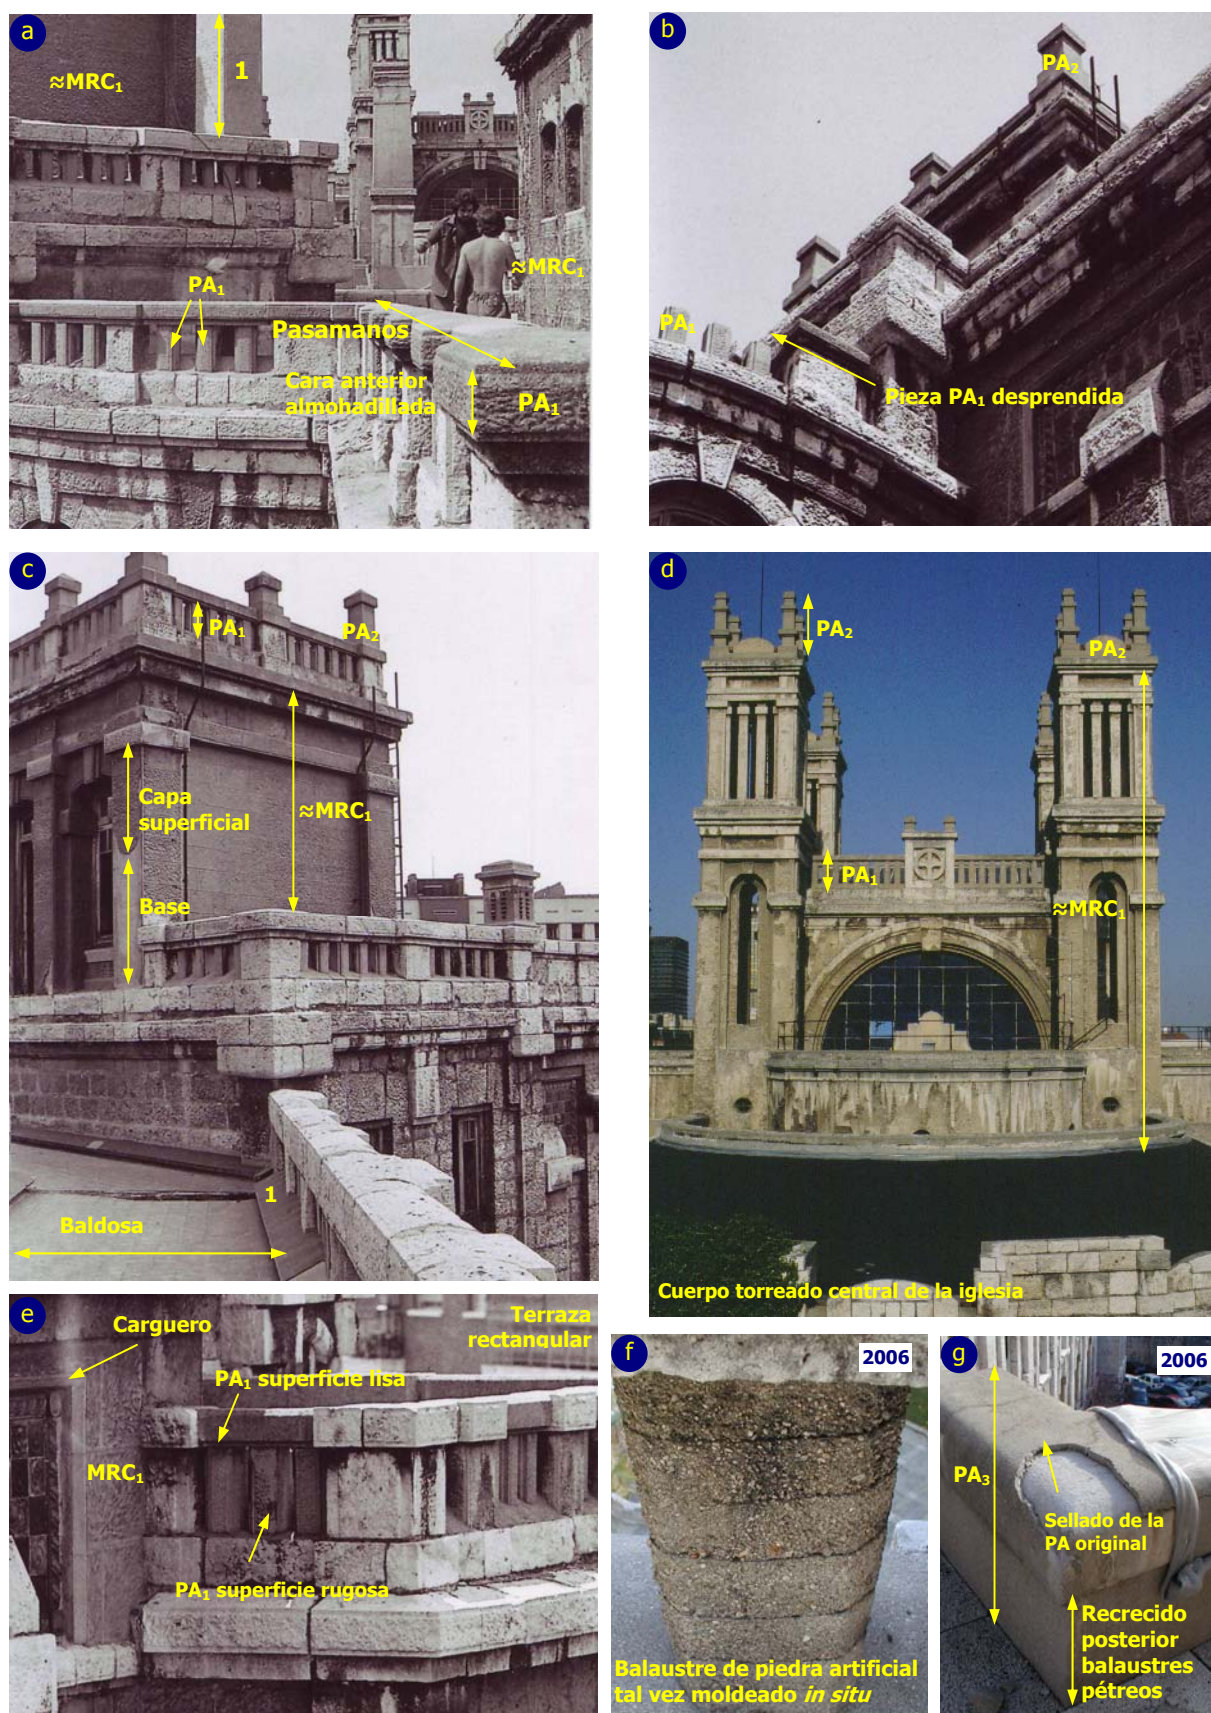
- Piedra artificial tipo 1 (PA₁): hacia 1983 presentaba el mismo aspecto y los elementos que en 2006 estaban constituidos con este tipo de piedra artificial así lo estaban entonces¹⁸. Las fotografías tomadas hacia 1983 permiten observar este tipo 1 en el pasamanos y en los balaustres de menor tamaño del cuerpo de entrada (figuras 6.8.a y 6.8.b, en esta última y en la figura 6.9.c se observa que algunas albardillas se habían desprendido) y del cuerpo central de la iglesia (figura 6.8.d), en los balaustres más pequeños de los torreones interiores (figuras 6.8.c y 6.9.c) y en el pasamanos de las terrazas de los miradores (figura 6.9.a). También se observa que algunas albardillas conformadas con esta tipología de piedra artificial presentaban todas sus caras lisas, como en las balaustradas de los torreones interiores (figuras 6.8.c y 6.9.c) y de las terrazas de los torreones exteriores (figura 6.8.e).

Fig.6.8. Piedra artificial y morteros de revestimiento antes de la rehabilitación integral del Antiguo Hospital acometida entre 1984-1986. Fotografías cedidas por Fernando de Castro López-Villarino, realizadas hacia 1983, salvo 6.8.f y 6.8.g.

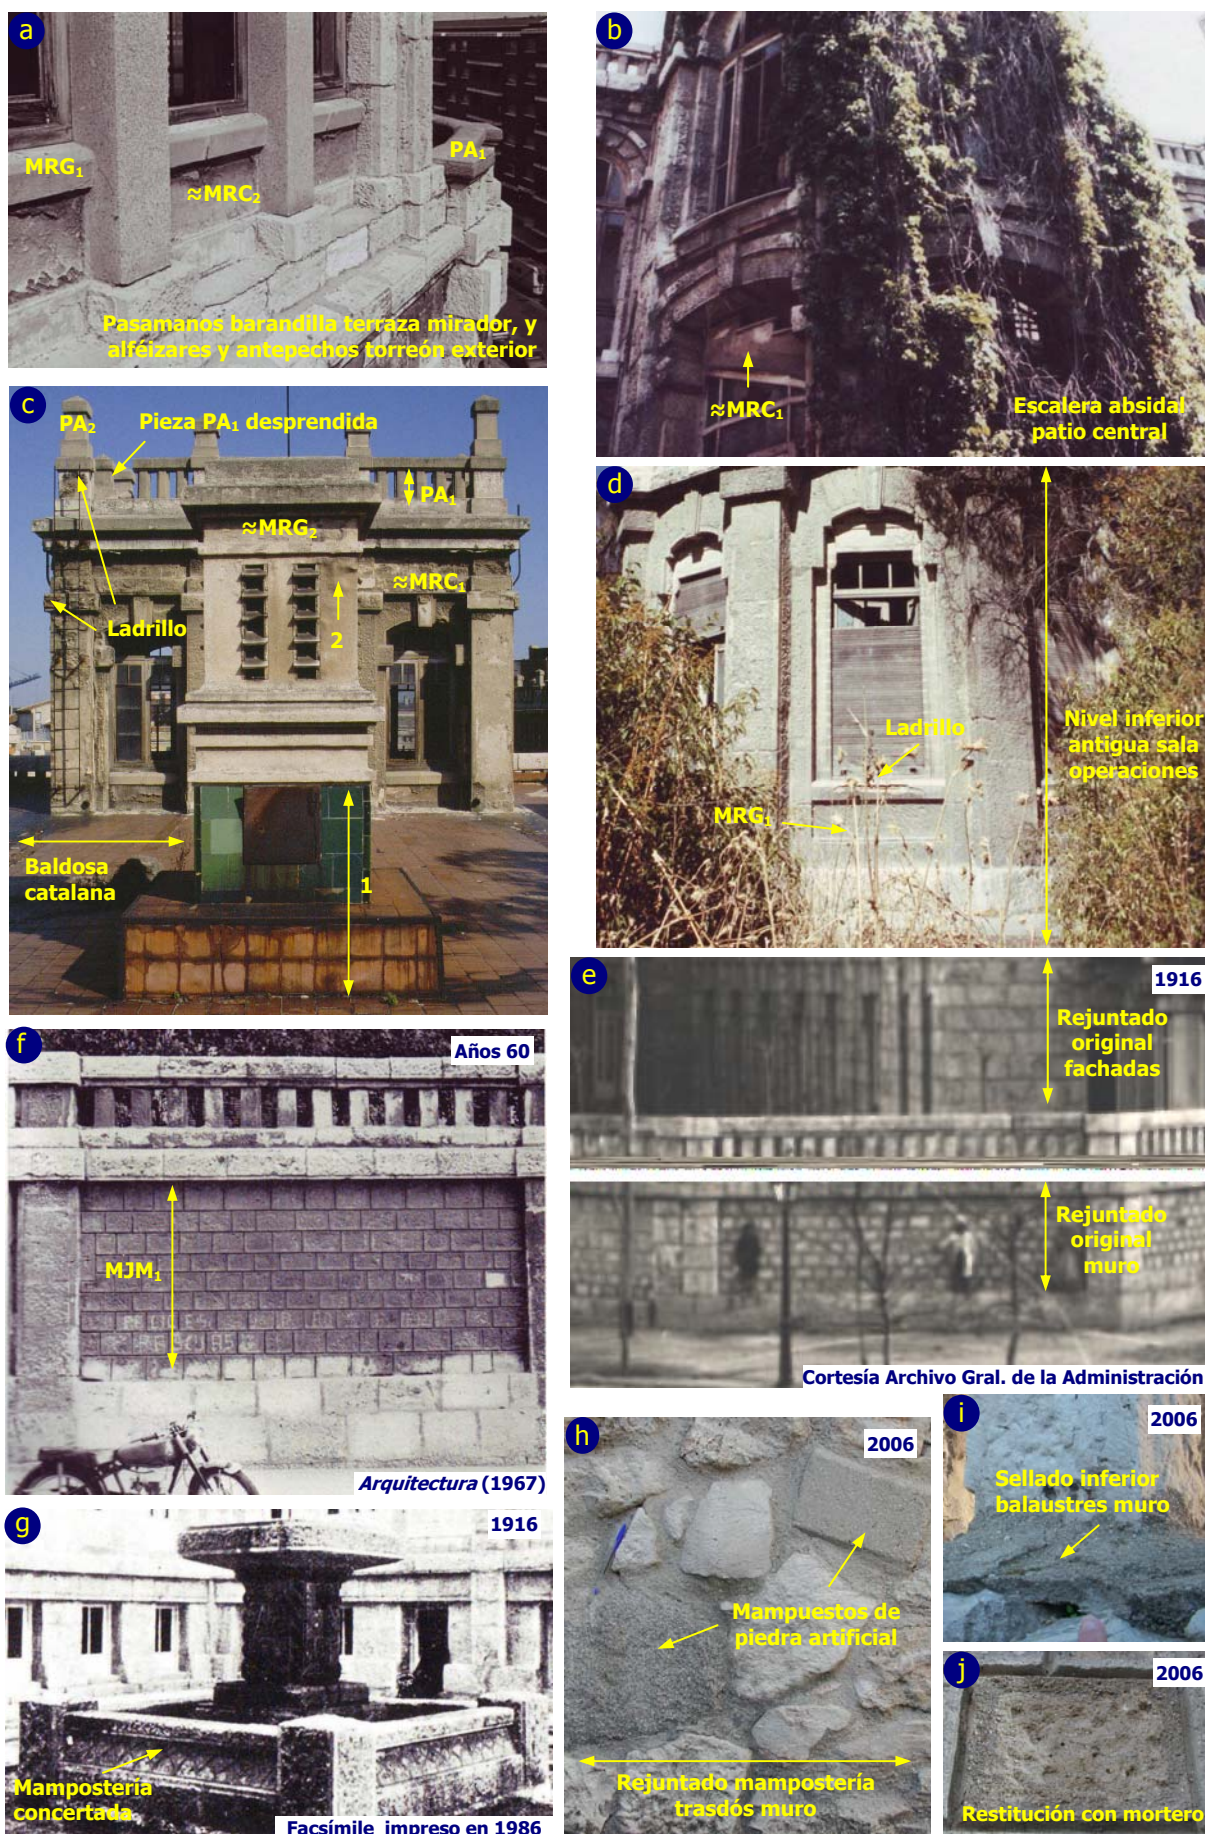
⁸ En la figura 6.9.c se observa la fábrica interna, de ladrillo, que constituye los paramentos y balaustres grandes en los torreones interiores.

- Mortero de revestimiento imitación granito tipo 2 (MRG_2): las chimeneas de ventilación presentaban en su base y zona intermedia un aplacado cerámico (1 en figura 6.9.c). Sin embargo, el resto mostraba un revestimiento muy similar al establecido en el año 2006 como MRG_2 ¹⁹.

A partir de la ampliación de la imagen mostrada en la figura 2.5.b (figura 6.9.e), puede intuirse que la aplicación original del rejuntado en las fachadas era similar a la que éstas mostraban en el año 2006. No sucede lo mismo con la zona central de la cara externa del muro, cuyo aspecto original se asemejaba al que presentaban las fachadas y no se correspondía con la ortogonalidad que mostraba en el año 2006, el cual ya existía hacia la mitad de la década de los sesenta (figura 6.9.f). En 2006, se observaba la restitución de algunos sillarejos con mortero (figura 6.9.j). En la imagen mostrada en la figura 6.9.g, puede observarse el aspecto original que mostraba la cubeta de la fuente, localizada entonces en el patio de entrada. Se observa la morfología concertada de la zona central de la cubeta, muy similar a la que presentaban tanto los muros que soportan los jardines como las fuentes en el año 2006 (figuras 6.3.h, 6.3.i y 6.3.j). En cuanto al rejuntado del trasdós del muro, el aspecto que en muchas zonas mostraba en el año 2006 (figura 6.9.h) hace pensar que no se corresponda con el mortero original. Tampoco parecen ser originales algunas piezas constituidas con mortero (figura 6.9.h), puestas en obra sustituyendo posiblemente a mampuestos originales, ni el sellado inferior que presentaban los balaustres (figura 6.9.i). El lienzo Norte del muro en el año 2006 mostraba en el trasdós una zona enfoscada, retirada como se ha indicado en la intervención de 2006-2008.

¹⁹ El abombamiento que presenta este mortero en la zona de ventilación de la chimenea (2 en la figura 6.9.c) parece indicar que se trataba de un revestimiento, presumiblemente sobre fábrica de ladrillo. Sin embargo, las molduras superiores e inferiores sí que podrían corresponderse con mortero en masa, como si de piedra artificial se tratara.

Fig.6.9. Piedra artificial, morteros de revestimiento y morteros de junta antes de la rehabilitación integral del Antiguo Hospital acometida entre 1984-1986 y/o en el año 2006. Fotografías a, b, c y d cedidas por Fernando de Castro López-Villarino, realizadas hacia 1983.

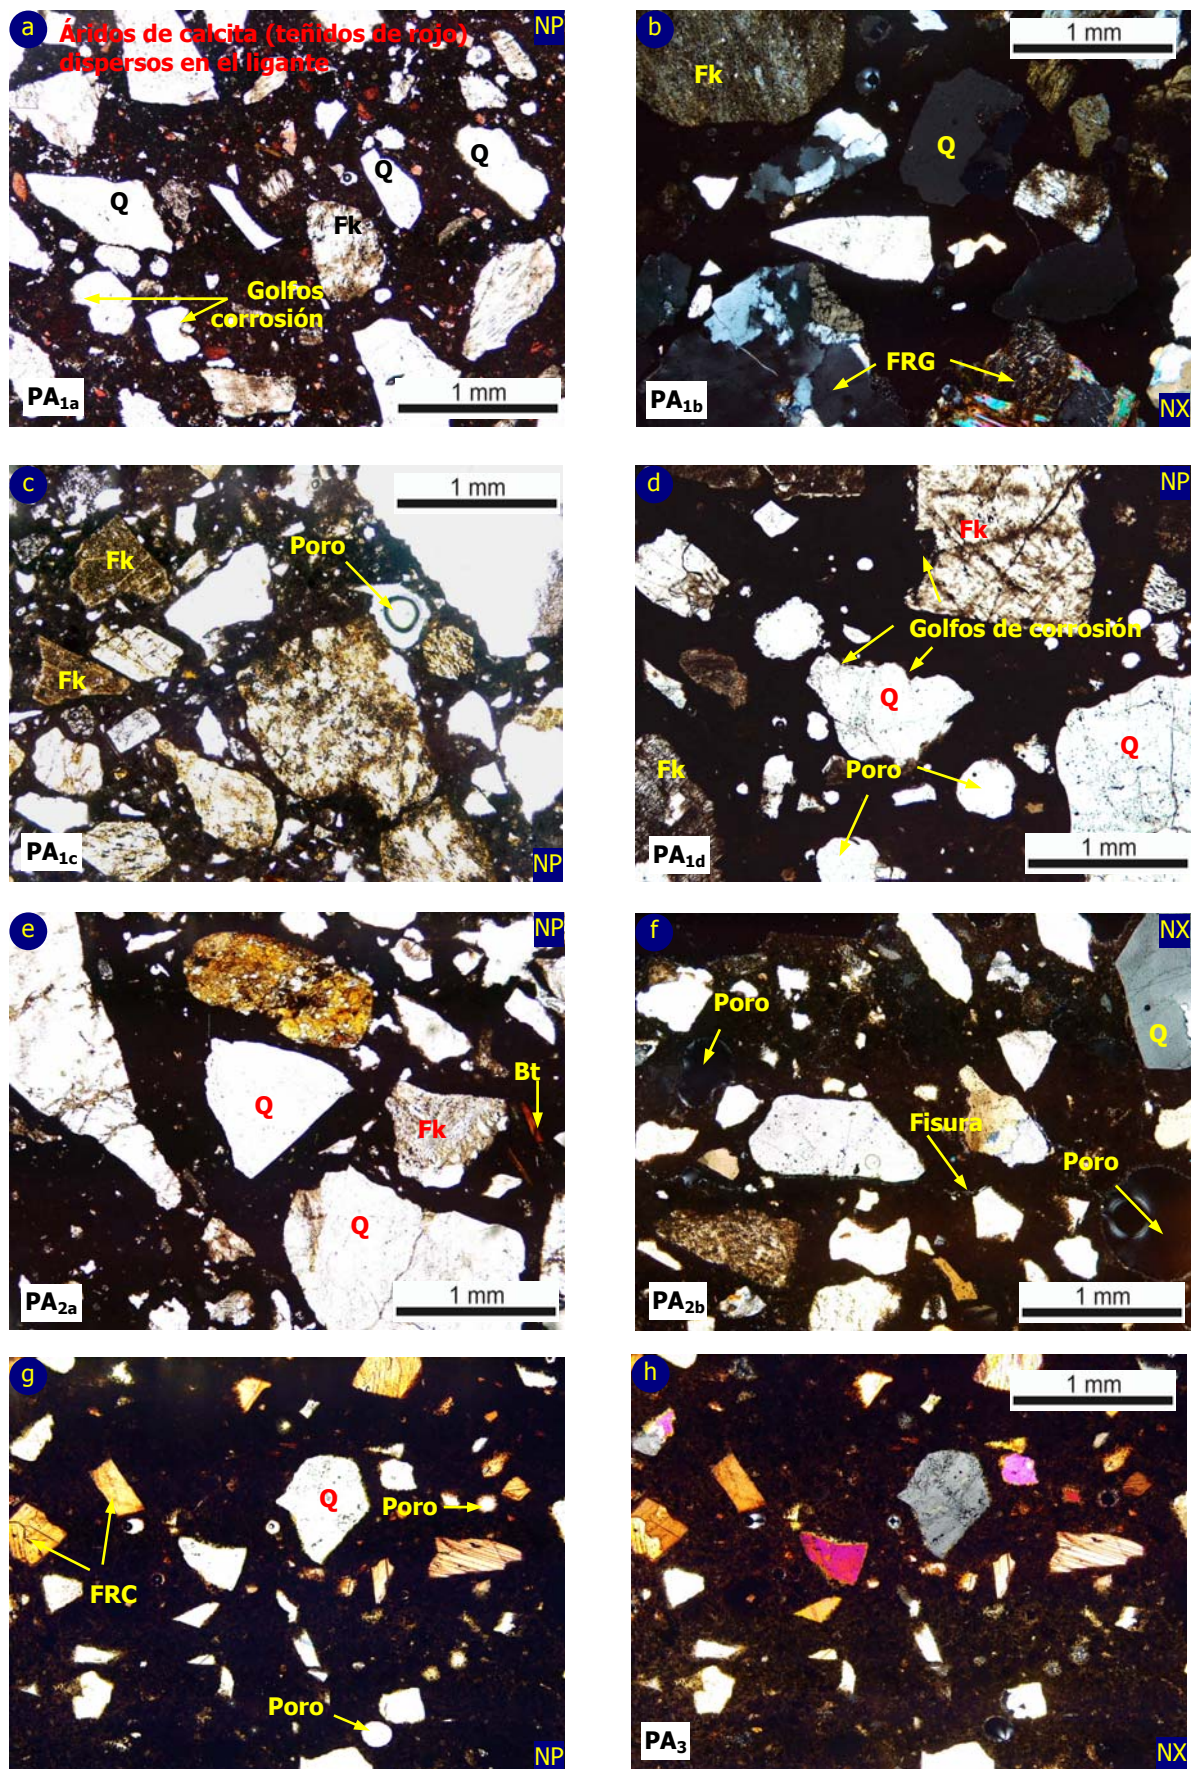
Piedra artificial tipo 1 (PA₁): las muestras clasificadas en esta tipología presentan diferencias en cuanto a la composición, cantidad y tamaño de los áridos se refiere. Los áridos se corresponden principalmente con granos de cuarzo, en su mayoría monocristalino, y de feldespato potásico (figuras 6.11.a-6.11.d), observándose también fragmentos de roca granítica (figura 6.11.b). La muestra PA_{1a} contiene además áridos de calcita, abundantes y con un tamaño medio de 0,15 mm. En algunos áridos de cuarzo se observan golfos de corrosión (figuras 6.11.a y 6.11.d). Los áridos presentan morfologías subangulosas y/o subredondeadas y en las muestras PA_{1a}, PA_{1c} y PA_{1d}, el feldespato potásico en general está muy alterado (figuras 6.11.a, 6.11.c y 6.11.d). Para PA_{1a}, se estima una relación árido:pasta de 4:1-3:1 y de 4:1 para PA_{1c}, estableciéndose en ambas dos tamaños de árido, correspondientes a los intervalos comprendidos entre 0,43-1 mm y 0,07-0,2 mm.

Para PA_{1b} y PA_{1d} , el tamaño de los áridos comprende de forma gradual el intervalo 0,08-0,35 mm, superando otros áridos el milímetro, y la relación árido:pasta se establece en 3:1. En las cuatro muestras, el ligante es una masa densa, opaca y criptocristalina que adquiere una tonalidad rojo oscura en la zona teñida. La porosidad observada, fundamentalmente se corresponde con poros de morfología vacuolar (figuras 6.11.c y 6.11.d).

Piedra artificial tipo 2 (PA_2): los áridos principalmente se corresponden con granos de cuarzo monocristalino, identificándose también feldespato potásico y biotita (figuras 6.11.e y 6.11.f). Los áridos muestran morfologías mayoritariamente subangulosas. Para las dos muestras caracterizadas la relación árido:pasta se estima en 3:1 y el tamaño del árido presenta dos modas. Para PA_{2a} un intervalo comprendido entre 0,35-2,5 mm y otro entre 0,08-0,4 mm, para PA_{2b} un intervalo comprendido entre 0,4-1,7 y otro igualmente entre 0,08-0,4 mm. En las dos muestras el ligante corresponde a una masa densa, opaca y criptocristalina que adquiere una tonalidad rojo oscura en la zona teñida. Se observan poros de morfología circular y el ligero agrietamiento del ligante, extendiéndose las grietas por el borde de los áridos (figura 6.11.f).

Piedra artificial tipo 3 (PA_3): los áridos se corresponden con granos de cuarzo y fragmentos de roca carbonática (caliza y mármol calcítico), con morfologías angulosas-subangulosas. La relación árido:pasta se estima en 1:2. Se observan áridos de tamaño comprendido entre los 0,15-0,5 mm y otros cuyo tamaño es inferior a 0,02 mm. El ligante es una masa criptocristalina, densa y opaca (figura 6.11.g) que tiñe a rojo en la zona teñida. Se observan abundantes poros con morfología circular.

Fig.6.11. Imágenes de las muestras pertenecientes a los tipos de piedra artificial establecidos, PA₁, PA₂ y PA₃, observadas con microscopio óptico de polarización. Nícoles paralelos (NP) y nícoles cruzados (NX).

Los escasos bordes de corrosión observados en el árido mediante MOP (figuras 6.11.a y 6.11.d) pueden responder a la superficialidad de las muestras tomadas, esto es, al estar en contacto con el CO₂ atmosférico, el cemento ha carbonatado rápidamente en esta zona, no teniendo tiempo de atacar al árido silíceo pues su alcalinidad ha disminuido en un corto periodo de tiempo. La escasa fisuración observada puede deberse principalmente al correcto lavado del árido así como al fraguado lento del cemento (Varas et al. 2005), de ahí en parte el buen estado de conservación que presentan en general los elementos constructivos muestreados.

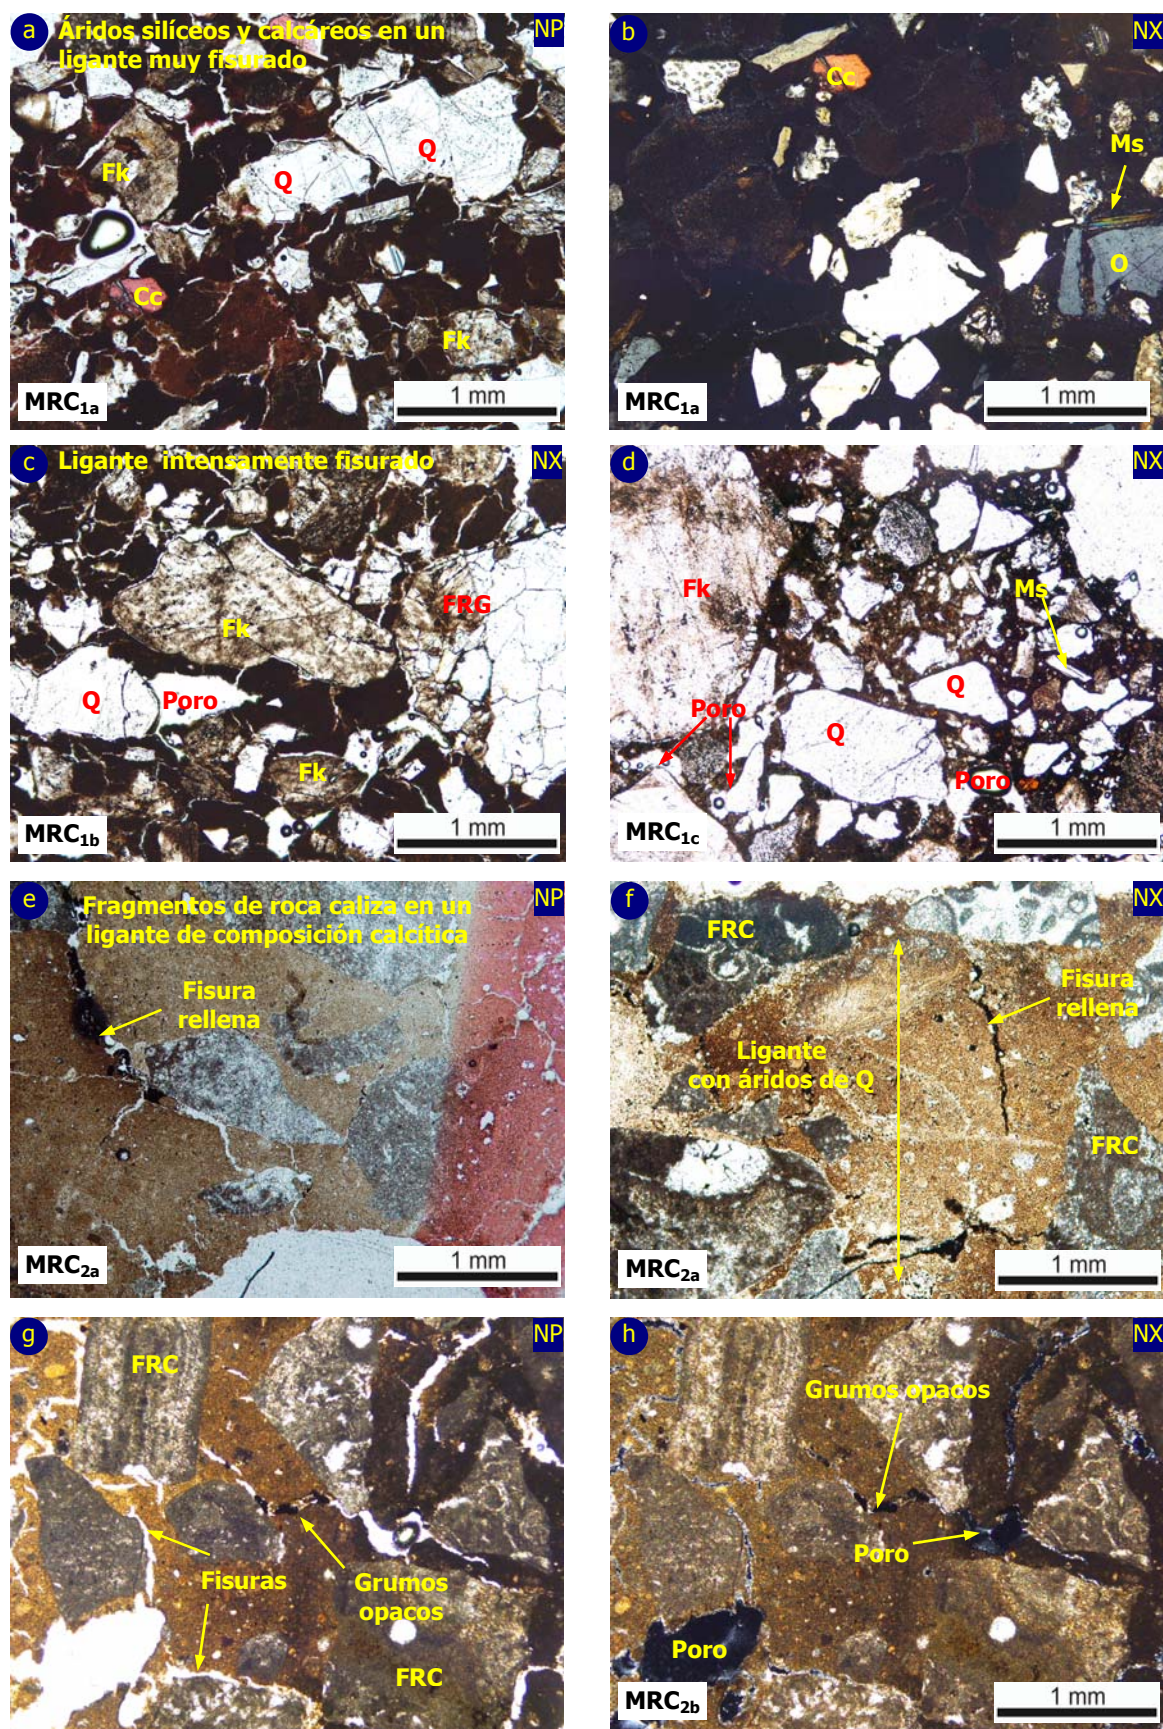
Mortero imitación caliza tipo 1 (MRC₁): los áridos principalmente se corresponden con cuarzo monocristalino y de feldespato potásico, presentando ambos morfologías angulosas y subangulosas. En MRC_{1a} se identifican también áridos de calcita y el ligante está intensamente fisurado (figuras 6.16.a y 6.16.b). El mortero MRC_{1b} muestra un importante contenido de áridos correspondientes a feldespato potásico, el cual está muy alterado, y el ligante está igualmente muy fisurado (figura 6.16.c). En la muestra MRC_{1c} es mayor el contenido de áridos, el ligante no presenta fisuración alguna (figura 6.16.d). La relación árido:pasta se estima en 3:1 para MRC_{1a} y MRC_{1b}, y en 4:1 para MRC_{1c}. En las muestras MRC_{1b} y MRC_{1c} se identifican dos tamaños poblacionales, con tamaños medios de 1,5 y 0,6 mm respectivamente (figuras 6.16.c y 6.16.d). En MRC_{1a} el tamaño de los áridos es gradual (0,15 a 1 mm), presentando algún árido disperso mayor tamaño (figuras 6.16.a y 6.16.b).

Fig.6.16. Imágenes tomadas con microscopio óptico de polarización de las tipologías de morteros de revestimiento imitación piedra caliza. Nícoles paralelos (NP) y nícoles cruzados (NX).
